# Viski Károly Múzeum Kalocsa

## Szakmai beszámoló

**Lelőhely neve: Dunapataj református templom**

### A 2025-ös feltárás eredményei

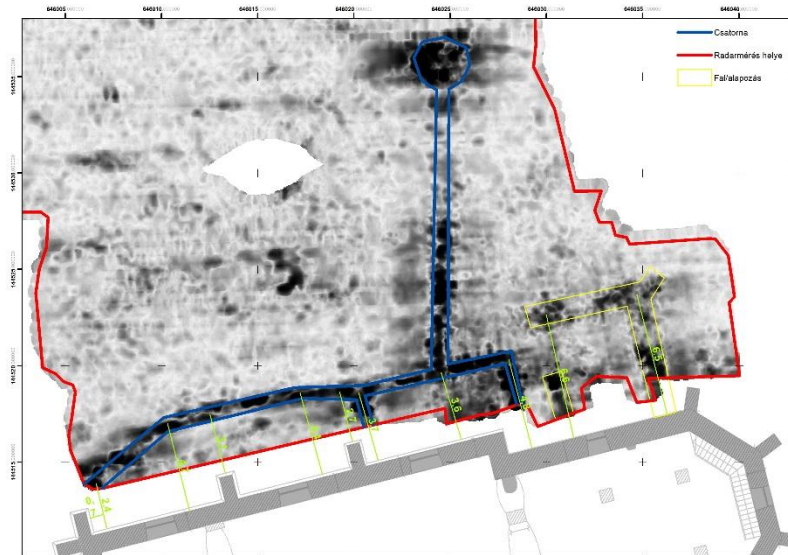
Első lépésként a templom É-i oldalánál található bekerített udvaron 2025. tavaszán végeztünk talajradaros felmérést az eddig nem kutatott területen. Korábban ez a terület tele volt törmelékkal és gerendákkal, valamint egyéb faanyaggal. Ezek felhasználása, illetve a terület felszabadulása után itt is lehetőség volt újabb radarmérésekre. A felmérést Pázmándi Gergely végezte, melynek eredményeként láthatóvá vált az elbontott sekrestye alapozási árka, illetve az esőelvezető csatorna helye.

A 2025-ös talajradaros felmérés eredménye

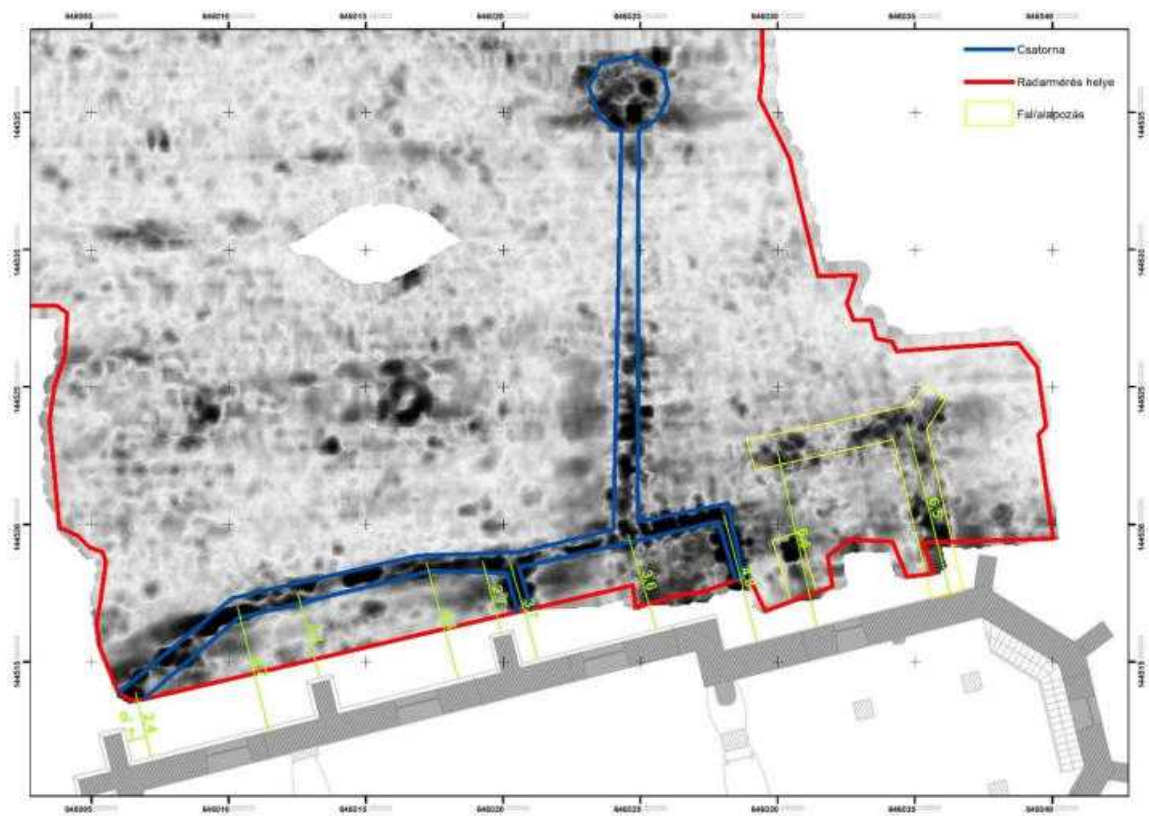
**A talajradaros felmérés eredménye**

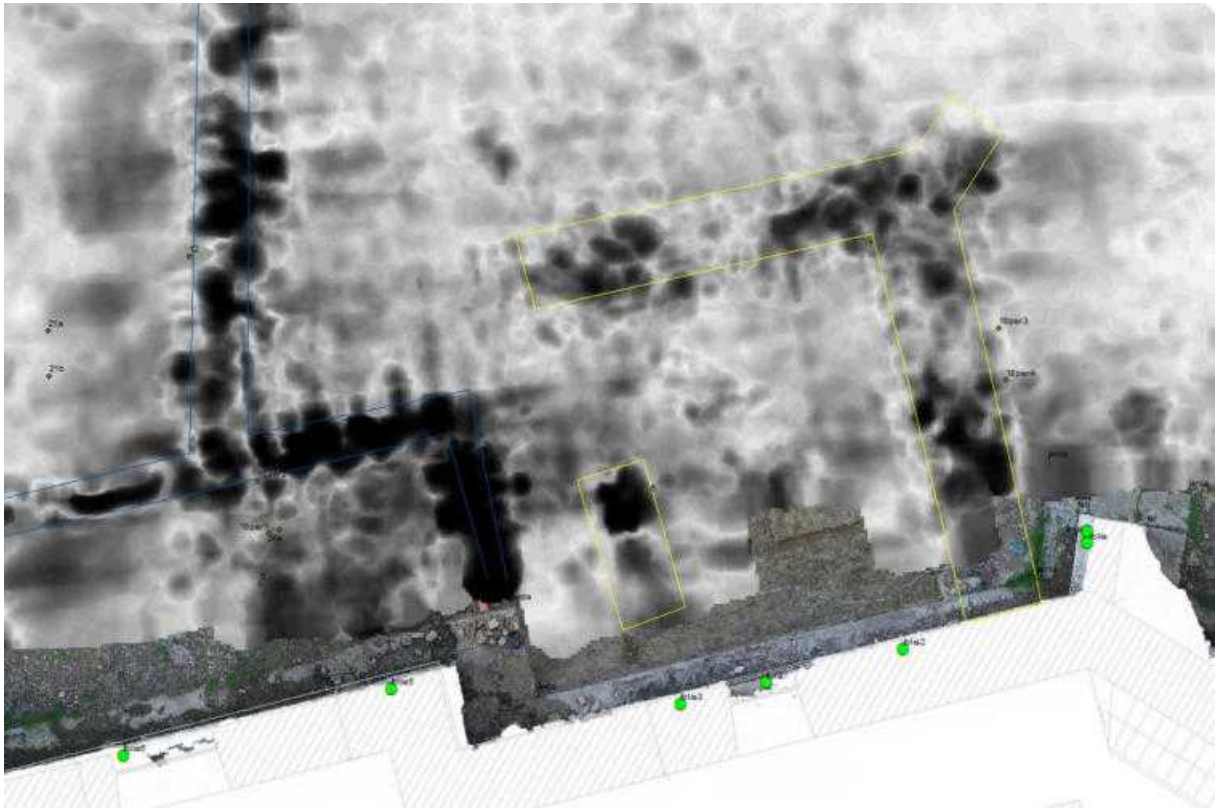
**A talajradaros felmérés eredménye a sekrestye kirajzolódó alapozásával**

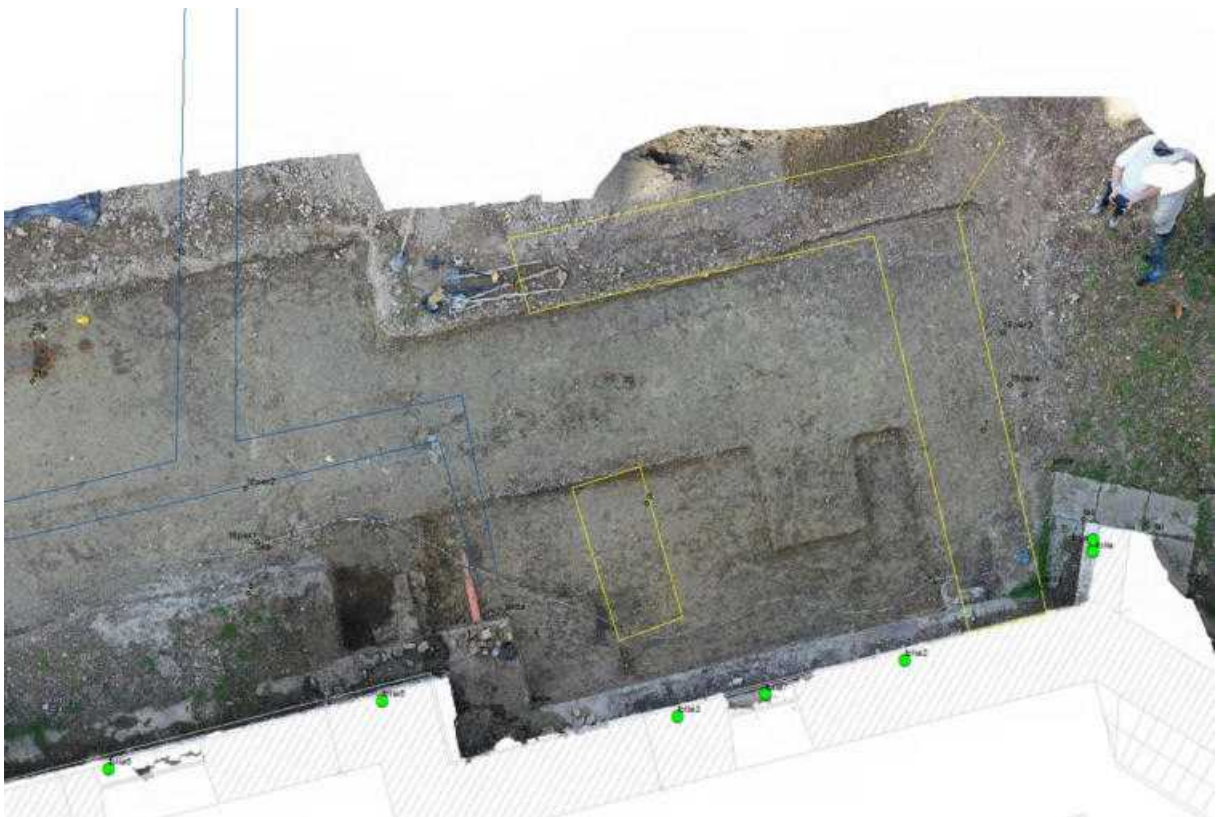
**A talajradaros felmérés eredménye az ásatás légifotójára vetítve**

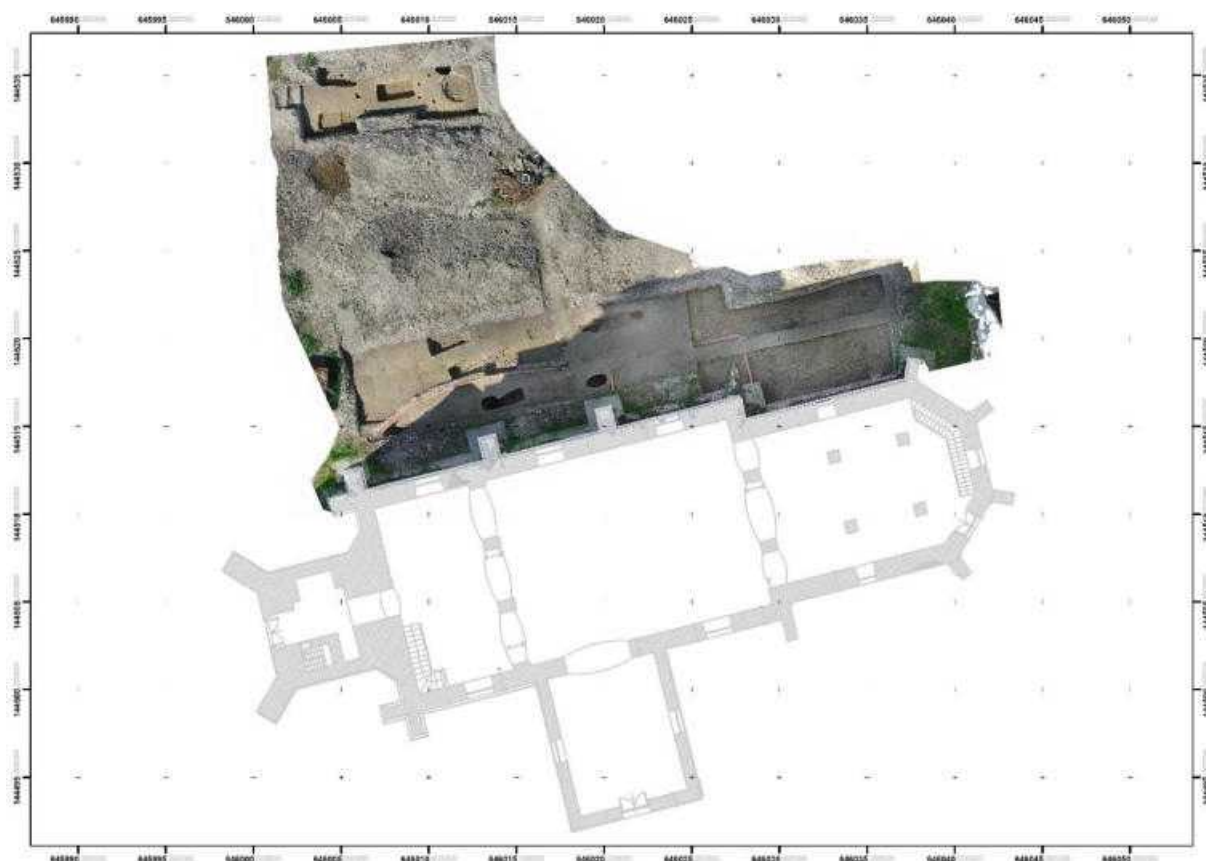
Az 1. és 2. szelvény a templom alaprajzával

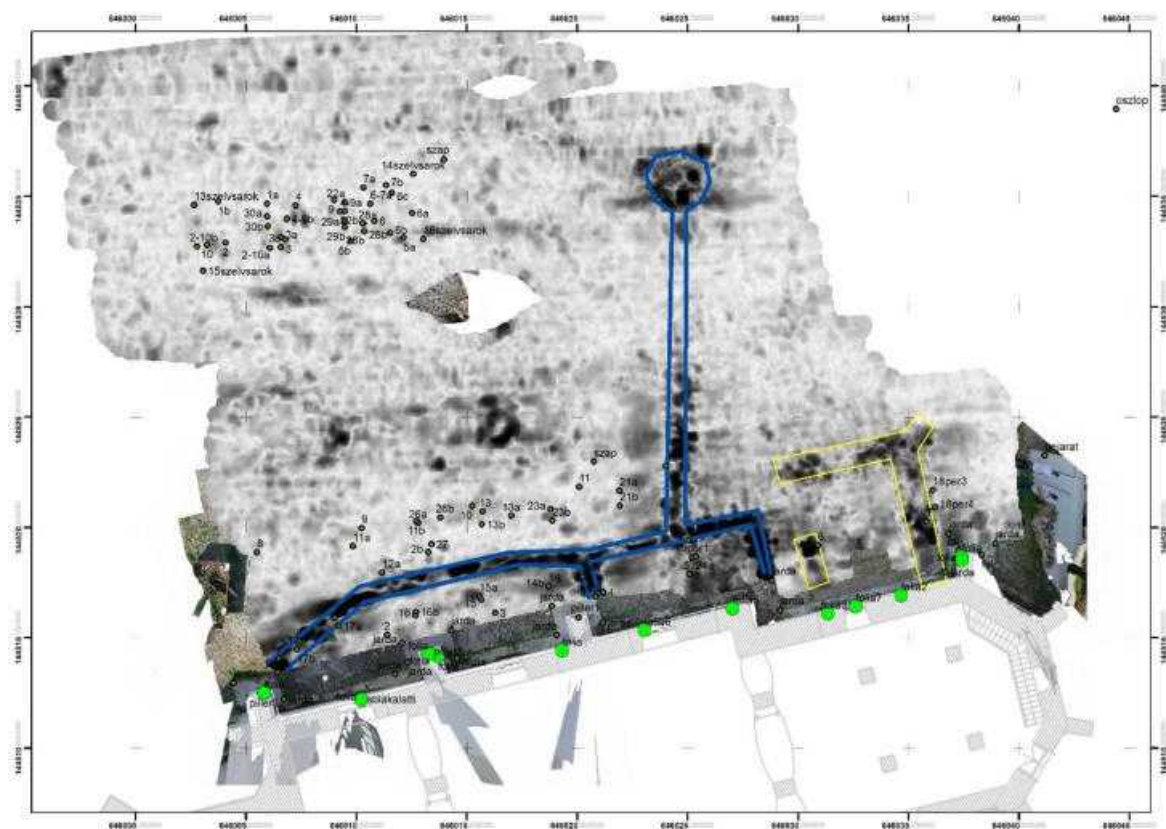
Az 1. és 2. szelvényben bemért objektumok pontjai a talajradaros felmérésre vetítve

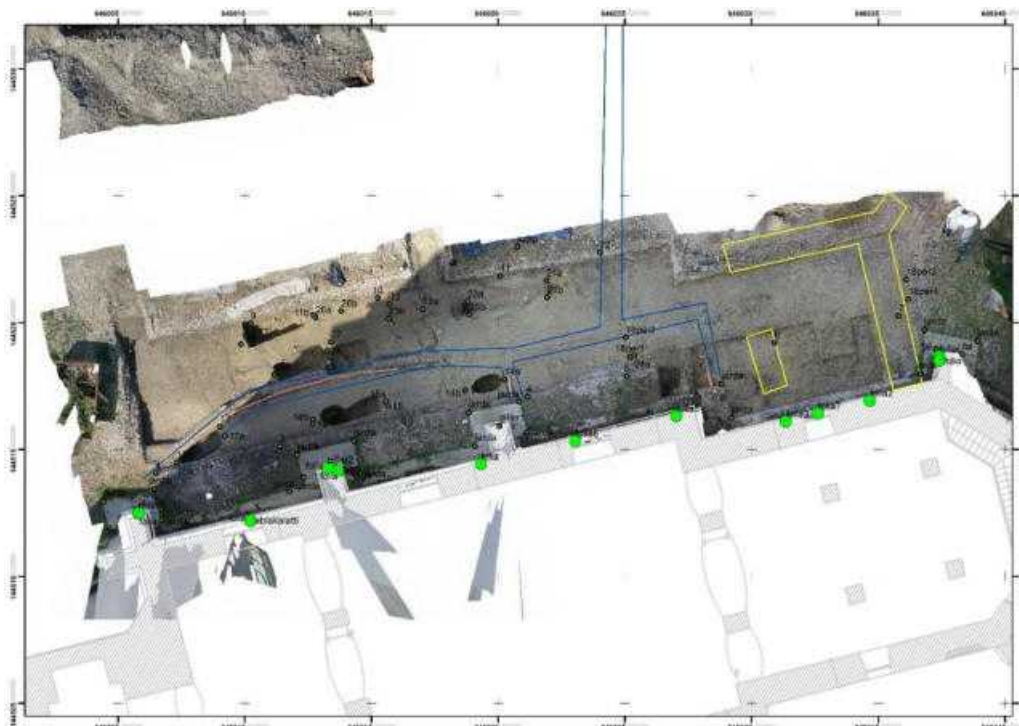
Az 1. szelvény a radarfelmérés eredményével és a bemért objektumok pontjaival egybe vetítve.

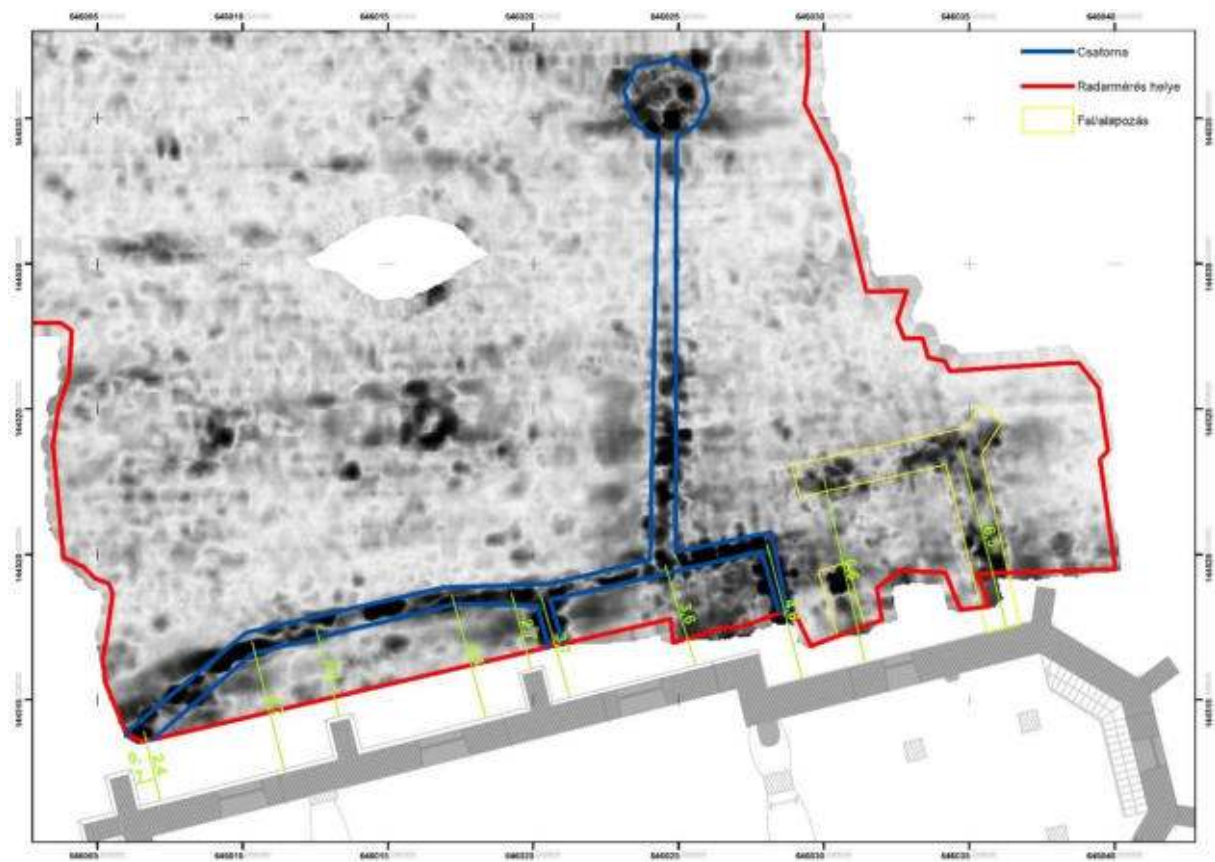
A sekrestye alapozásának nyoma a talajradaros felmérésen

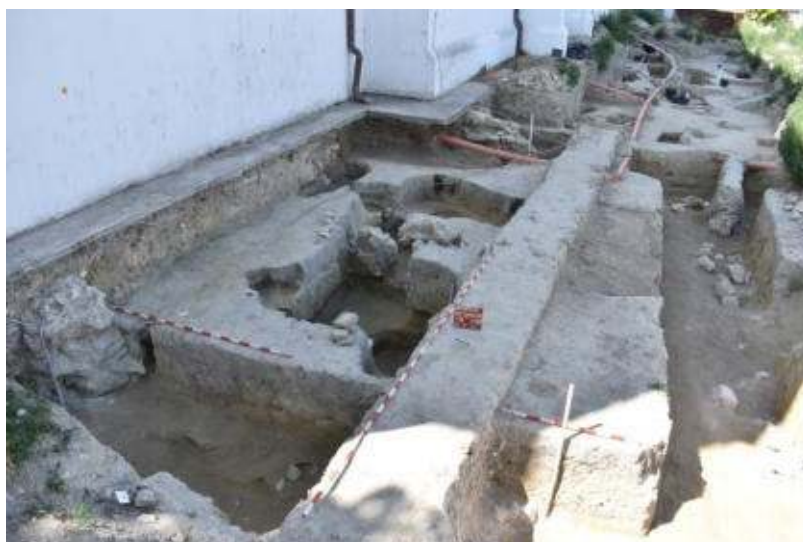
A sekrestye bontása, a kirajzolódó alapozási árokkal

2025-ben három szelvényt nyitottunk a templom É-i oldalán. Ezek a következő eredményeket hozták. Teljes egészében kibontottuk a templom É-i falához csatlakozó elbontott sekrestye alapozási árkát. A sekrestye ezek alapján nagyméretű, 6,5 mX4m-es három pillérrel megerősítette épületrész. Az árok rendkívül széles 1-1,5 m és 1 m mély volt. Az árkot olyan mértékben kibányászták az 1806-os elbontás során, hogy alig találtunk benne kőanyagot. Alapozás épében csak az É-i falhoz csatlakozásnál maradtak meg. Az épületrész közepén egy négyzet alakú középkori kőalapozást, négy sírt, néhány beásás nyomát és egy állványozáshoz kapcsolódó mély gödröt találtunk. Az alapozási árok aljában a törmelék között néhány 15-16. századi érme került elő.

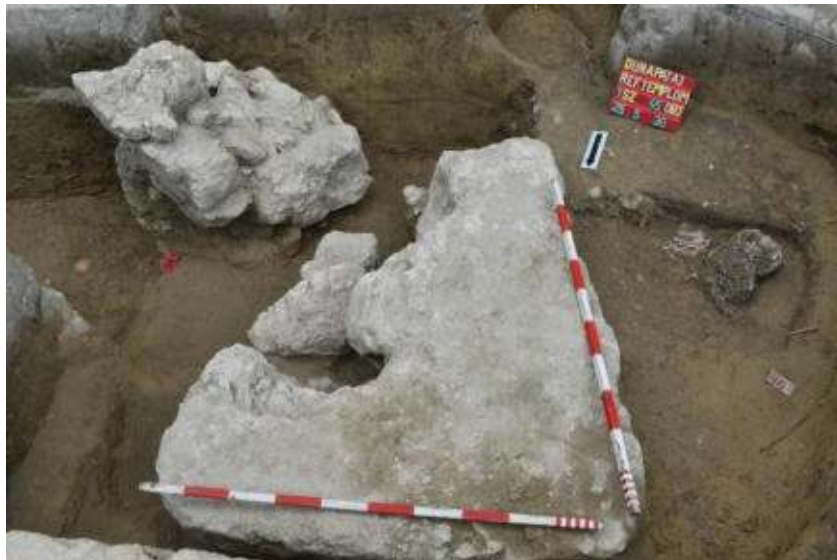
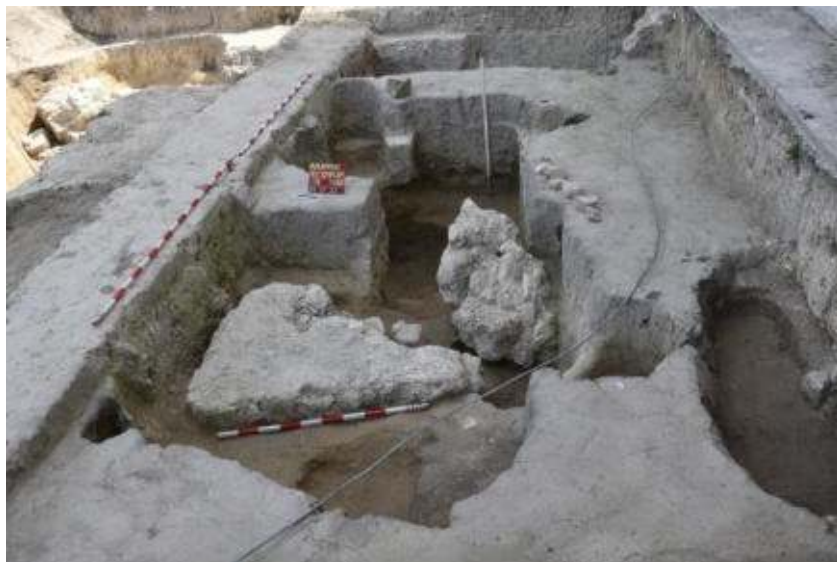
A sekrestye alapozási árka az alapozás maradványaival.

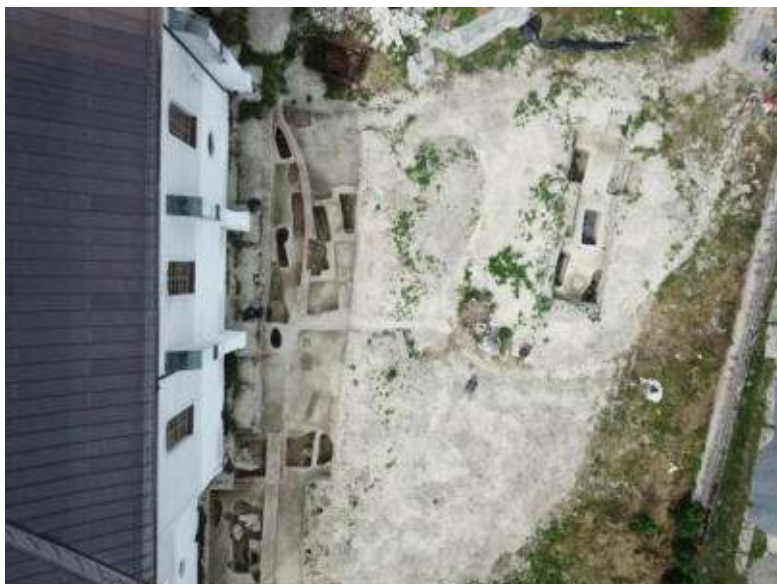
**Az 1. szelvényben található állványozáshoz tartozó lejáratos gödrök.**

A templom É-i falánál szabályos távolságokra nagyméretű kerek gödrök helyezkedtek el, melyekhez lépcsős vagy meneteles lejárattal kapcsolódott. Betöltésük sóderes, törmelékes volt, leletanyagukban újkori kerámia és téglák fordultak elő. Ezek alapján feltételezhető, hogy az 1806-os nagy felújítási munkák során az állványozáshoz tartozhattak. Nagyméretűek, mélyek voltak,

a középkori sírokat vágták. Az egyik gödör alján a gerenda megtámasztásához használt nagyméretű követ találtunk.
